MEMOIRE

Présenté en vue de l'obtention du diplôme du Master en Hydraulique

Option: Ouvrage Hydraulique

**Etude des infiltrations dans le barrage: cas du
barrage de Foug el –Gherza (w. Biskra)**

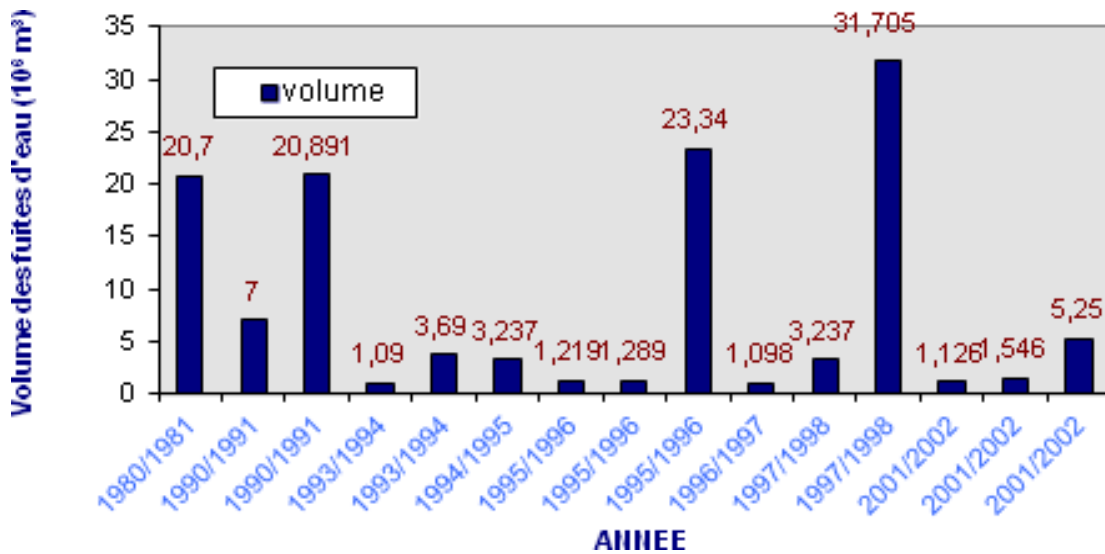
Figure 2: Variation du volume des infiltrations en fonction du temps dans les barrages Algériens

D'après le tableau 3, on remarque que le volume des infiltrations d'eau varie d'un barrage à un autre selon les conditions naturelles et la situation géographique de chaque site (Figure 2, Figure 3) (ANBT, 2003 ; Roye 2002).

La représentation graphique par les figures (2 et 3) illustre bien la variation des volumes des infiltrations pour les barrages concernés par ce phénomène durant la dernière décennie.

D'une manière générale, nous constatons que le volume d'eau perdu par infiltrations dans les barrages Algériens est important surtout pour les barrages de Gargarus, Guibert, Floume el Gherza et Djorf Torba dont les pertes d'eau sont très considérables et présentent des menaces très sérieuses pour la stabilité de ces ouvrages hydrauliques

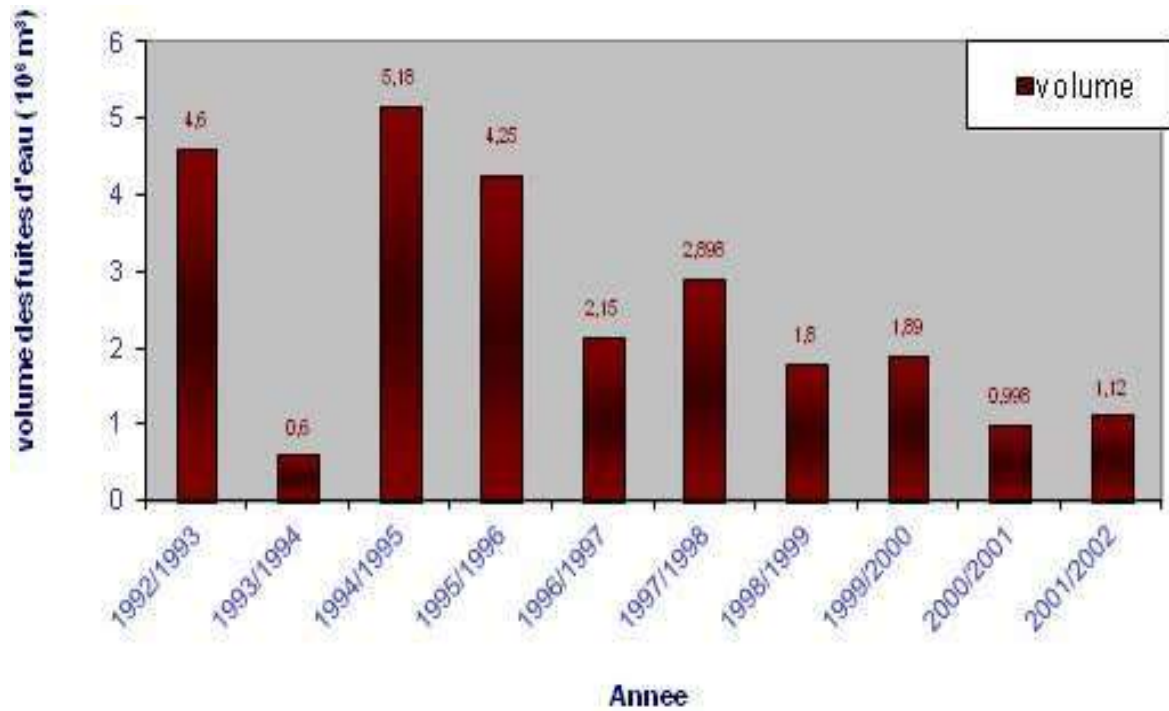
Figure 4: Variation du volume des infiltrations d'eau dans le temps-barrage de Foum el Gherza

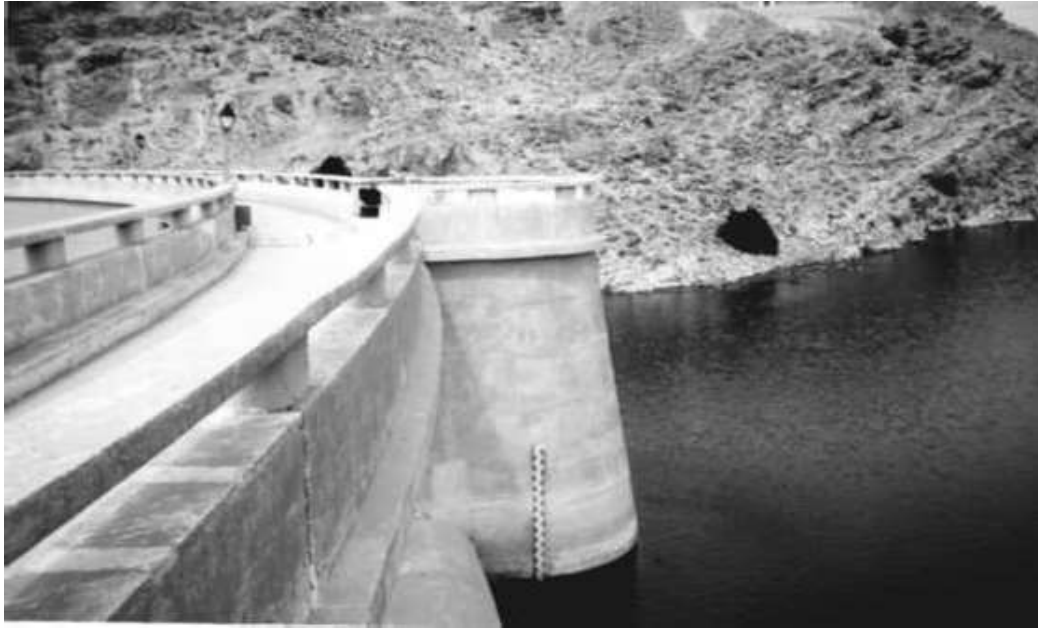
Figure 7: Barrage de Foug-el-Gherza , Biskra, Algérie. Capacité initiale 47.106 m³

Cette infrastructure traduit l'intelligence de l'être humain étant donné qu'elle se compose de deux parties qui sont une voûte de 126m et une culée de 60m de longueur chacune. Sa hauteur maximale atteint 73m et sa capacité initiale est de l'ordre de 47 millions de mètres cubes (S.E.G.G.T.H., 2001). La photo1 représente une vue de la partie voûte du barrage.

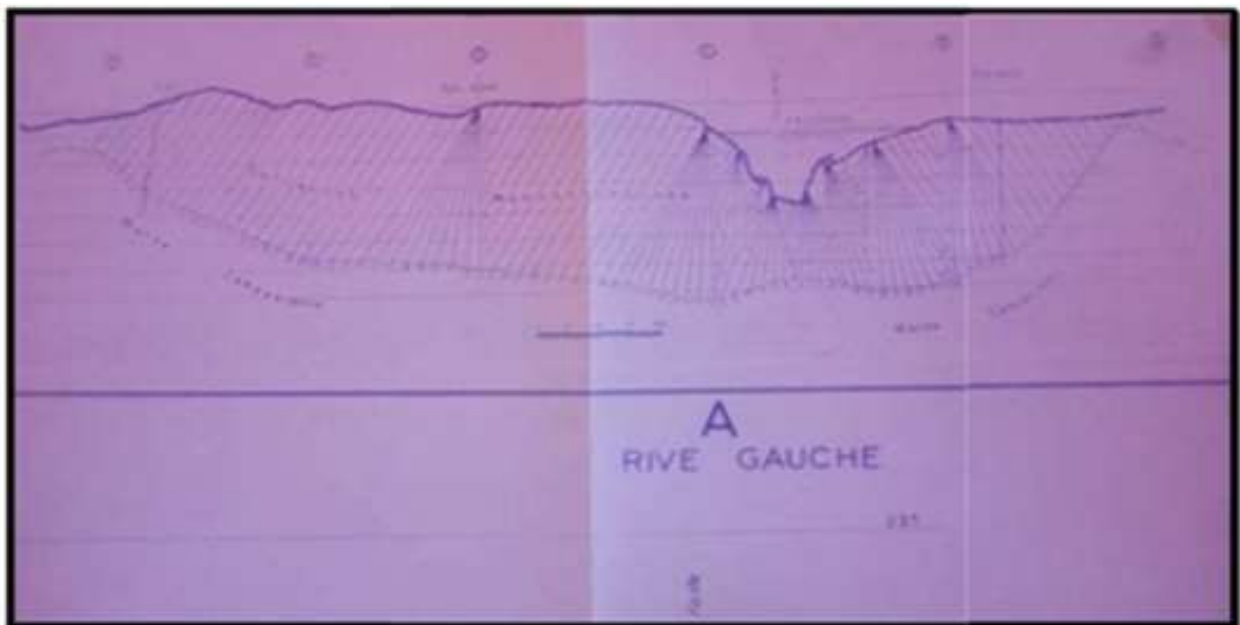
Figure 8: Ecran d'étanchéité du barrage Foum El Gherza

L'espacement des sondages d'injection fut fixé de 8 à 10 mètres dans la partie centrale et à 1 mètres sur les rives (figure 8).

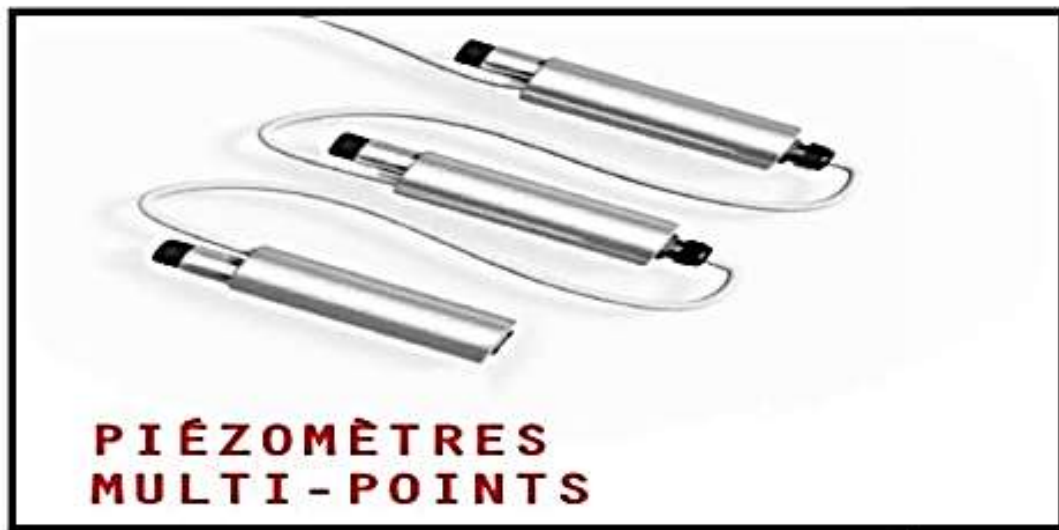
Figure 15: Piézomètre multiple Source : SESGEO.com

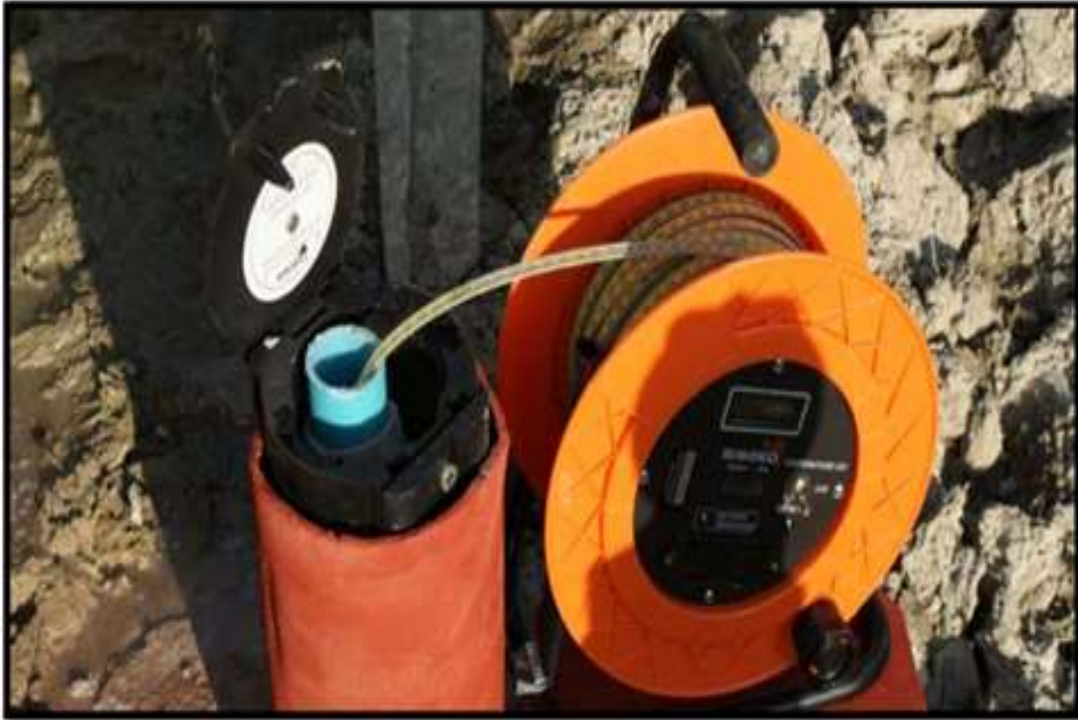
Figure 17: sonde piézométrique, La source :(seisgeo.com)

Elle a pour objectif de mesurer la hauteur de l'eau à l'aide d'un capteur de pression différentielle. Le niveau de l'eau est calculé à partir de la pression hydrostatique. Un capteur en céramique mesure la hauteur du liquide qui se trouve au-dessus du capteur et transforme cette donnée en signal électrique.

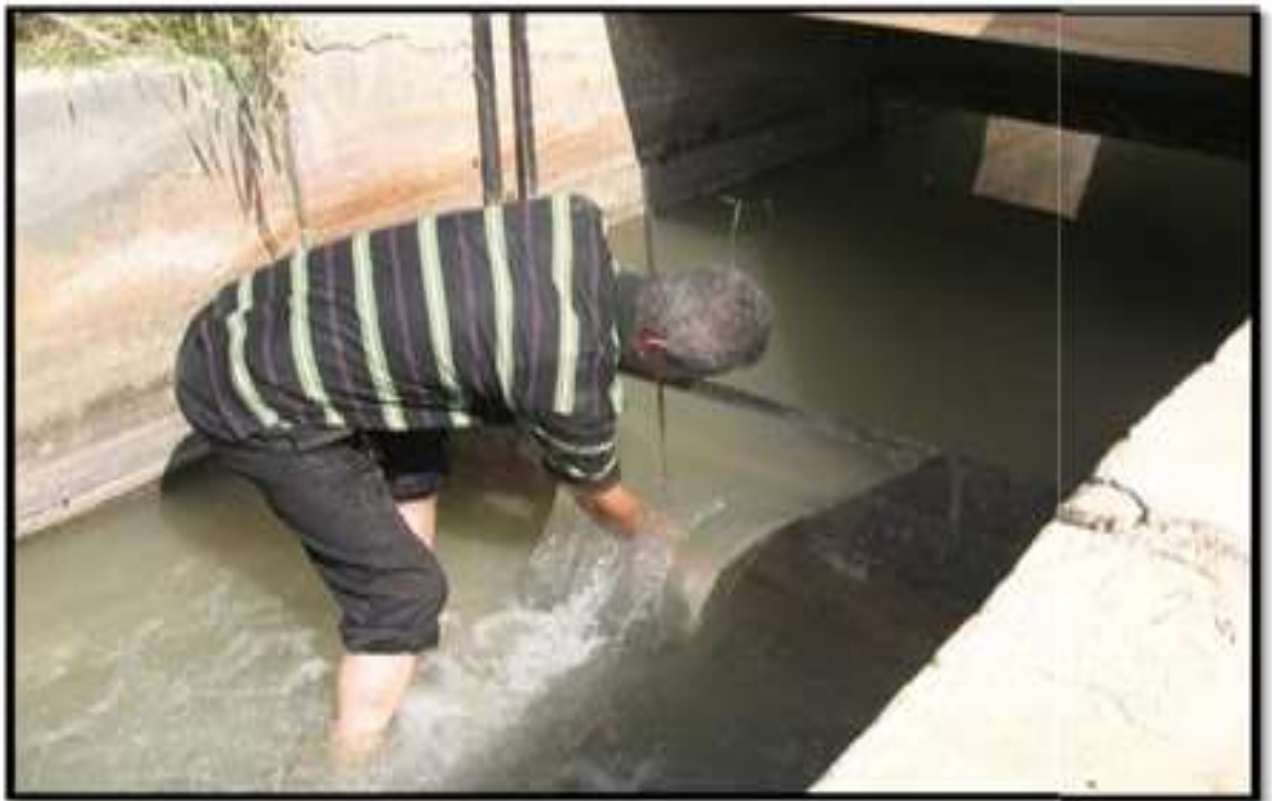
Figure 18: Déversoir triangulaire pour la mesure du débit du canal rive droite

Les mesures de infiltrations long de la galerie d'irrigation aval du barrage rive droite, se font à la sortie avec un déversoir calibré.

Des résurgences apparaissent tout au long de cette galerie qui constitue le drain principal de l'écoulement rive droite. Accès difficile aux seuils situés dans le lit de l'oued qui mesurent les débits de infiltrations et de résurgences de la rive droite et de la rive gauche. (Figure 18 figure 19 et Figure 20).

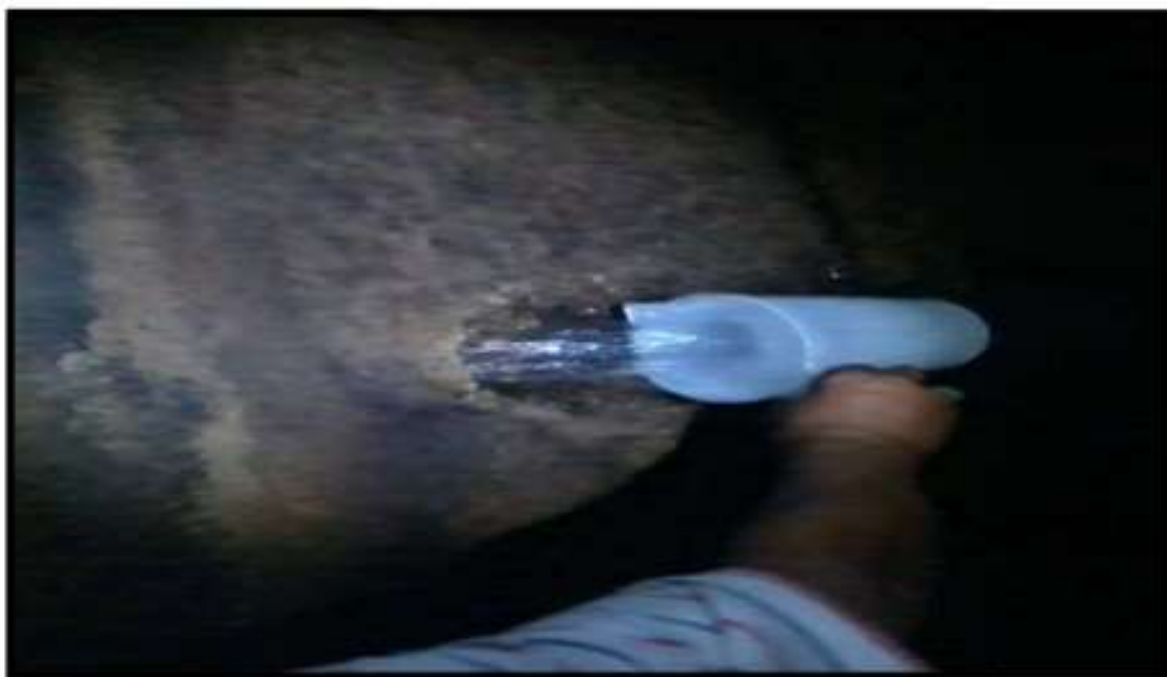
Figure 19: Mesure des infiltrations au niveau de la galerie d'irrigation

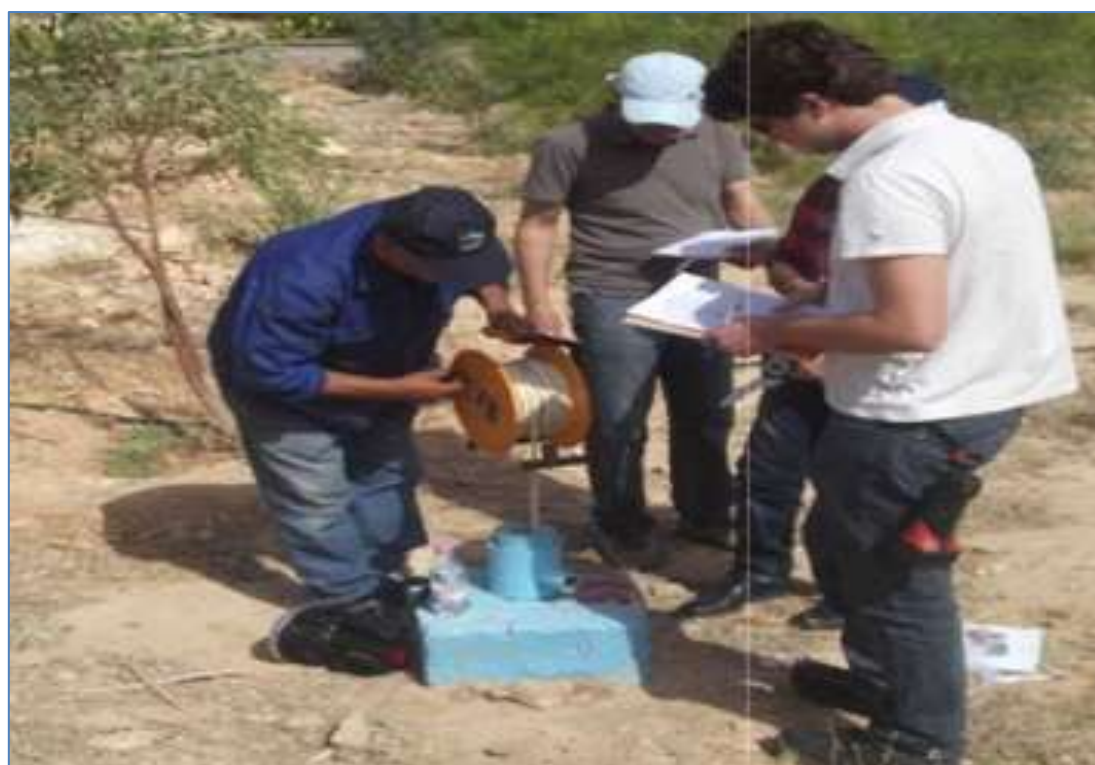
Figure 20: mesure la profondeur de piézomètre

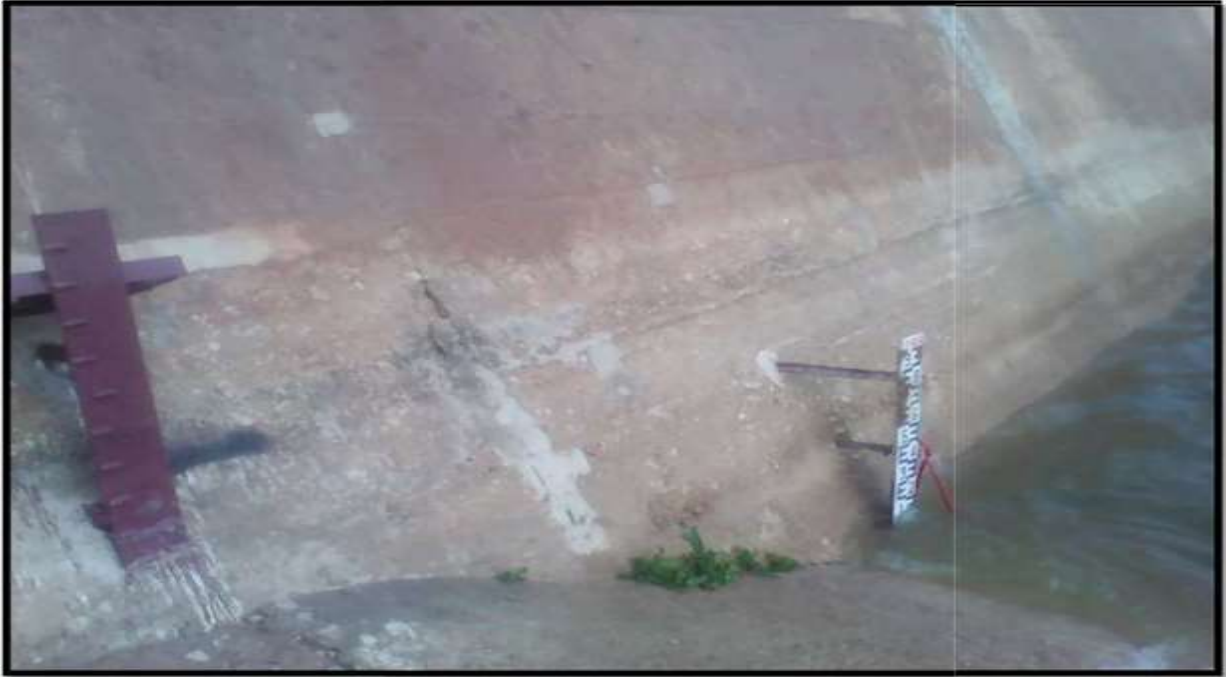
Figure 23: Echelle limnométrique du barrage Foum El-Gherza

La mesure de la cote d'eau dans le lac s'effectue par lecture directe sur l'échelle limnimétrique installée sur la partie voûte du barrage.

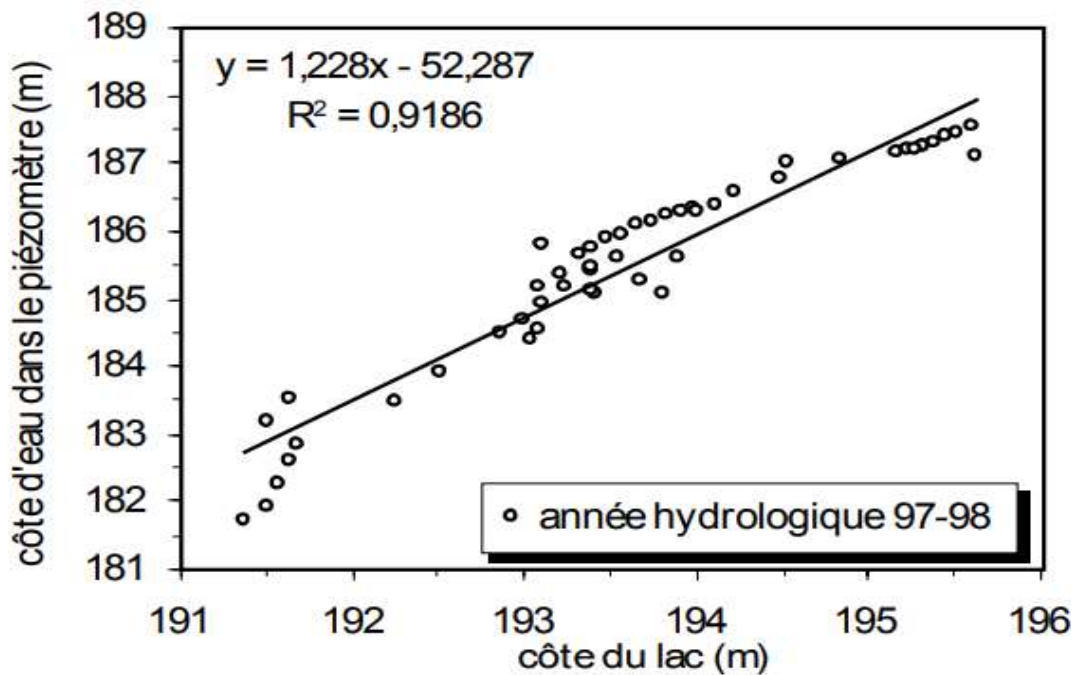
Figure 24: Variation de la côte piézométrique en fonction de la côte du lac S25

Afin de montrer l'influence de la côte du lac sur le niveau d'eau dans les piézomètres nous traçons la côte piézométrique en fonction de la côte du lac pour les piézomètres S25 et S41 (TOUMI et REMINI, 2003). Les figures 23 et 24.

La bonne corrélation indique qu'il y a une forte circulation d'eau entre les piézomètres représentés et le lac. Par contre, la forte pente de la droite de régression indique la perméabilité de la zone qui sépare le lac du piézomètre

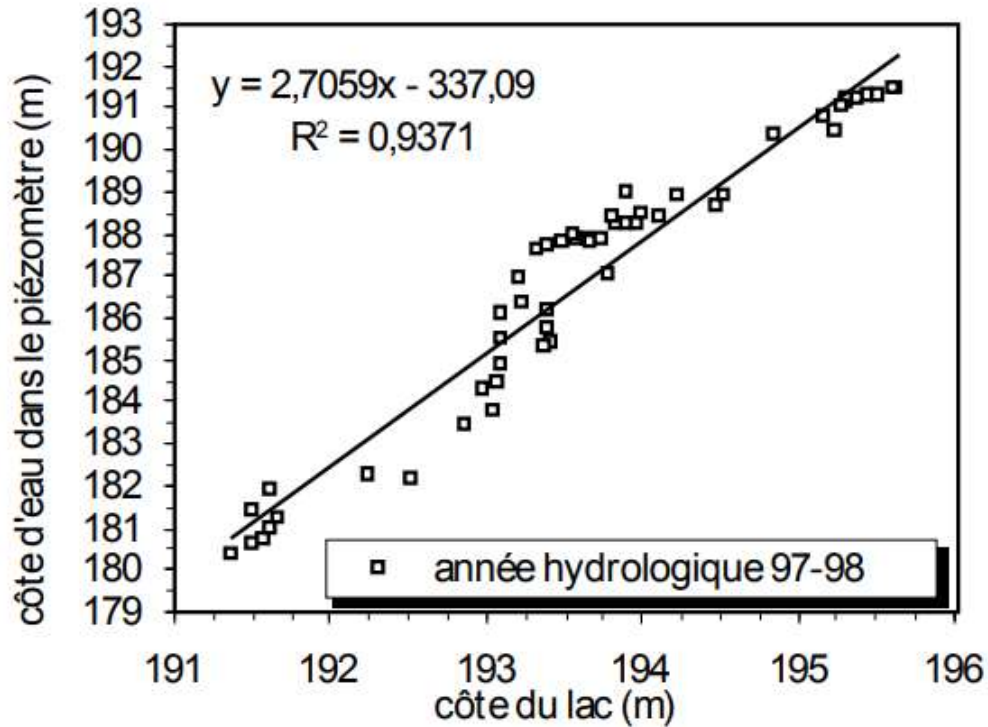
Figure 25: Variation de la côte piézométrique en fonction de la côte du lac S41

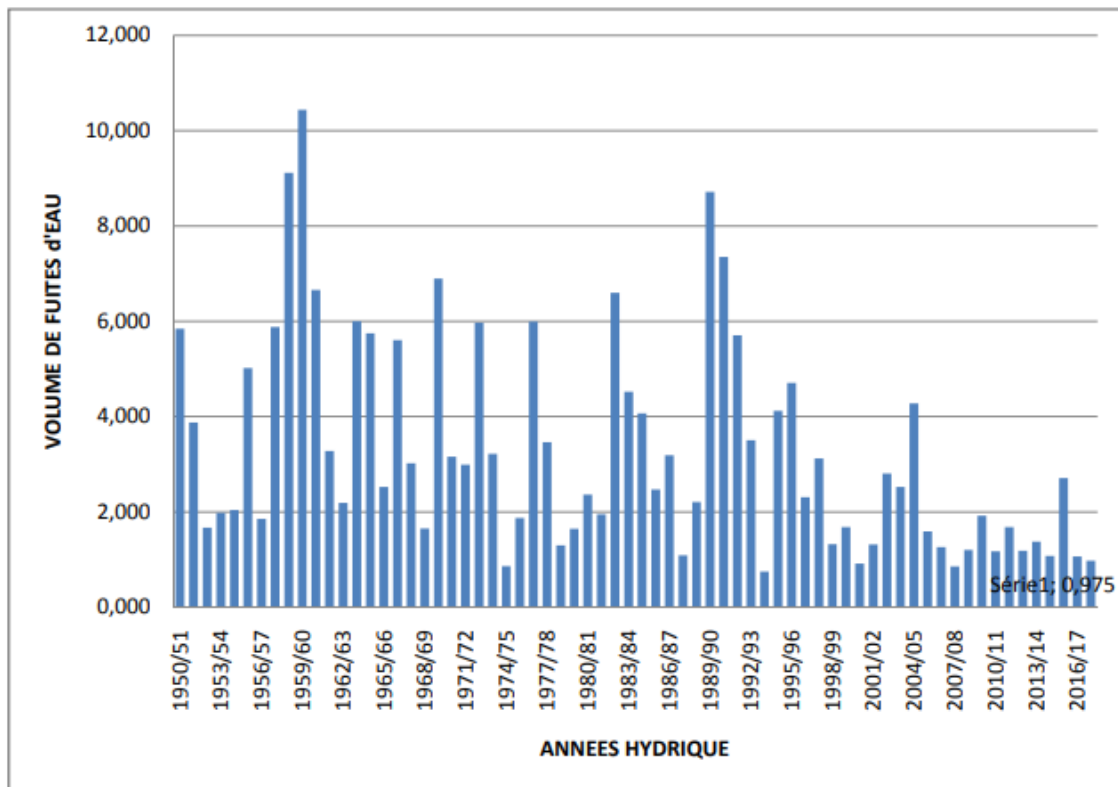
Figure 28: Variation du volume de infiltrations en fonction du temps

Les quantités de infiltrations sont très importantes. D’après le diagramme de variation du volume de infiltrations en fonction du temps, le volume totale de infiltrations est égale à 4.707 Hm³ ,pour les années 1995/1996 et 1989/1990, dépasse sept 7 million m³ et pour l’année hydrologique1963/1964, ce volume atteint 6.000Hm³. Pour les années 1974/1975 et 1993/1994 correspondant à une période de sécheresse, les volumes de infiltrations sont estimés respectivement à 0.747 et 0.859 hm³.

En même temps, les débits de infiltrations sont proportionnels à l'apport d'eau et atteignent des valeurs extrêmes à la cote maximale du niveau d'eau de la retenue. Ce qui montre que l'origine des infiltrations est bien le barrage.

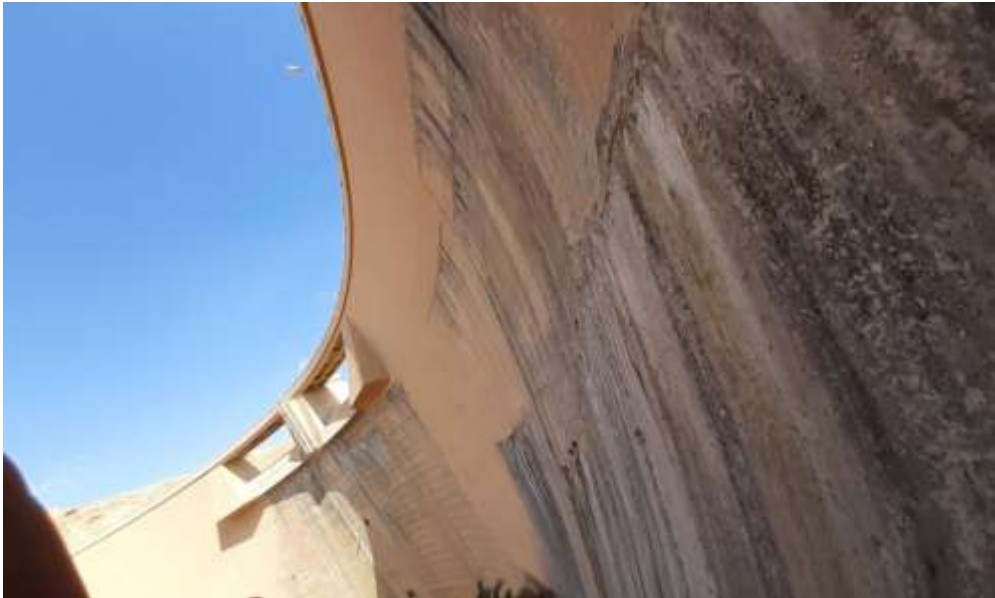
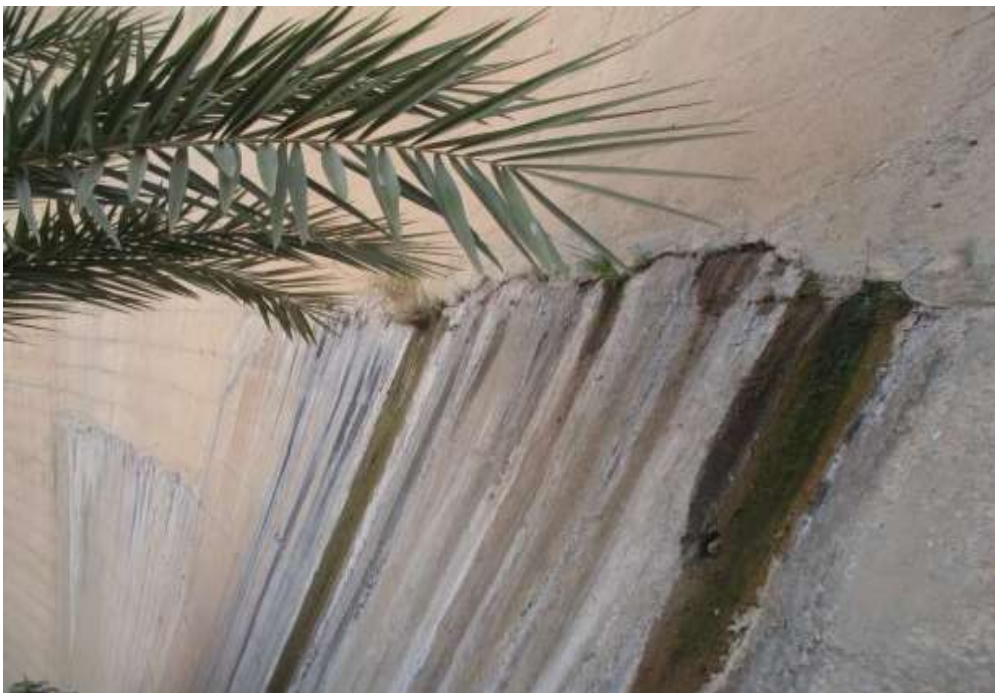
Figure 29 Une fuite d'eau bien visible bien que le lac est au niveau le plus bas

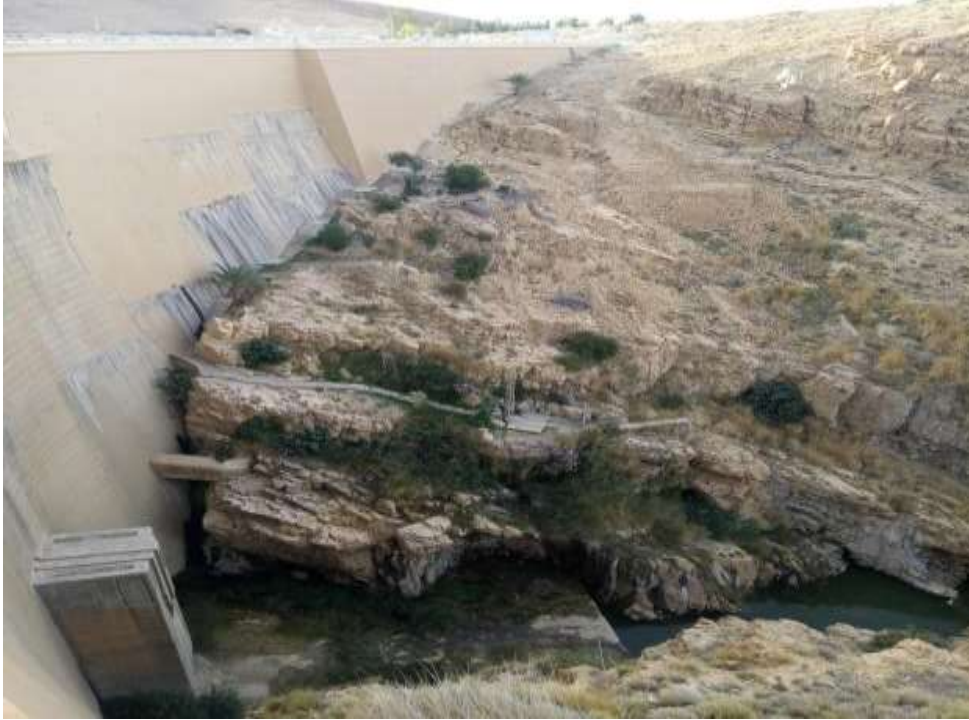
Figure 30: Une vue des infiltrations par la digue de la rive gauche du barrage de Foum El Gherza

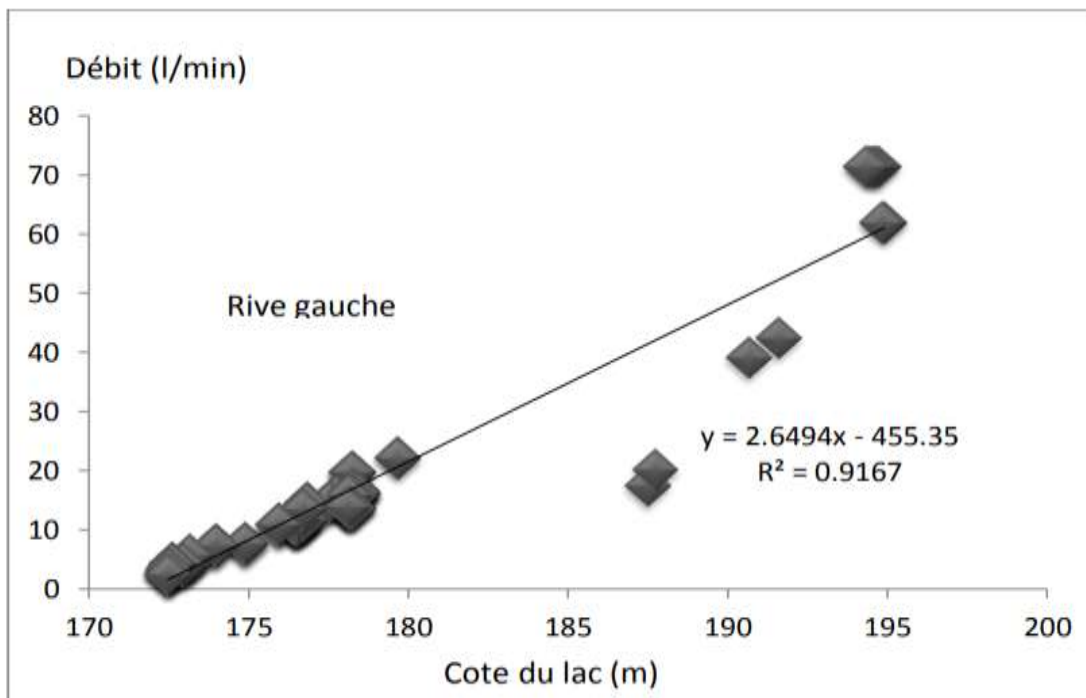
Figure 32: Variation de la cote de lac (rive gauche)

Profitons de quelques données de débit de infiltrations disponibles au niveau du barrage, nous avons représenté sur les figures (30 et 31), l'évolution de débit de infiltrations en fonction de plan d'eau pour les deux rives. Une nette relation linéaire se dégage entre les deux paramètres. Cependant, la pente de la droite de la rive droite est beaucoup plus grande que celle de la rive gauche. Ceci confirme les constatations faites sur le terrain par les techniciens du barrage durant plus de 50 ans de service.
